III マンションのバリューアップ改修事例

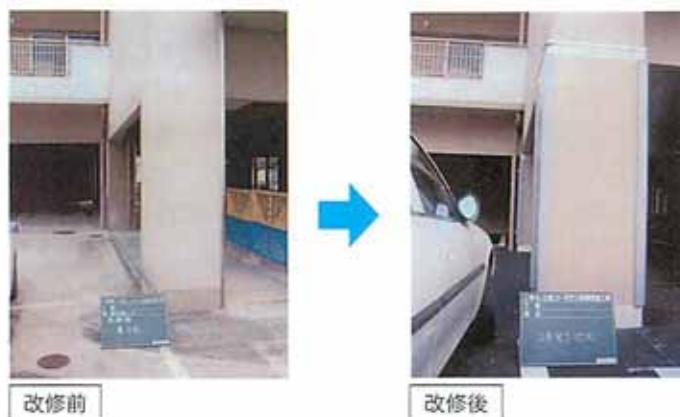
1階ピロティ部分の独立した柱に鋼板を巻きつけ、柱の粘り強さを向上させた事例

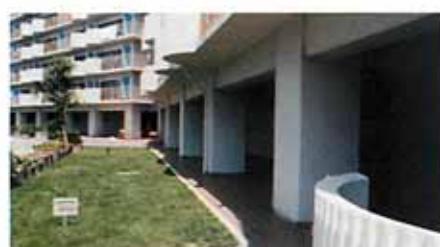
15階建で1階は柱だけのピロティ形式。旧耐震基準に基づく設計であり、東海大地震に対する不安があった。

改修前（ピロティ形式）

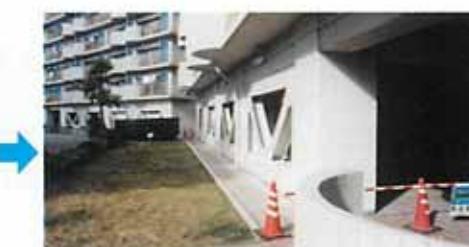
改修後（プレースでしっかりと補強）

専門家による耐震診断を実施し、1階ピロティ部分にコンクリート壁や鉄骨のプレースを入れて足元を補強。さらには鉄骨階段が外れないように梁を設置。

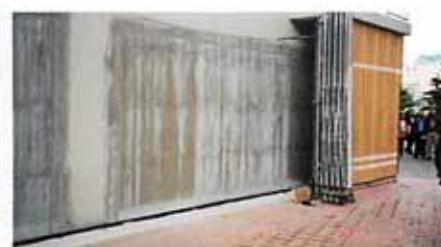
改修中（場所によっては壁で補強）

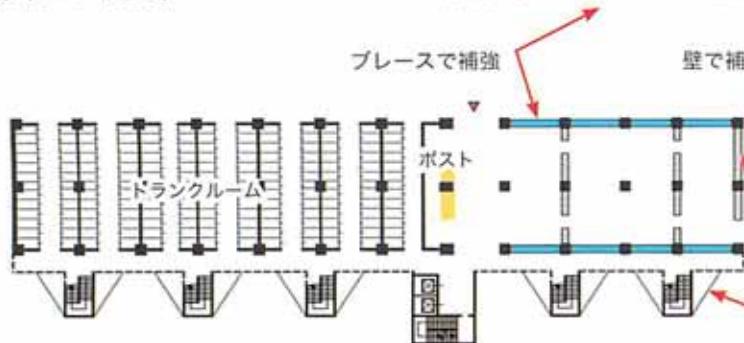
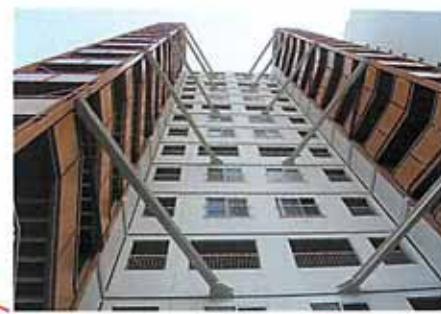
改修後（鉄骨階段を建物にしっかりと固定）

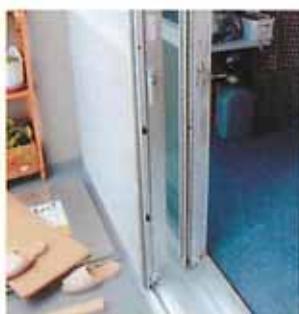
内側は既存のサッシをクリーニングして使用。外側には新しいサッシ。

外壁は断熱パネル(断熱材+セメントボード)で覆って外断熱に。既存サッシの外側にもう1枚新しいサッシを取り付けて2重サッシとする。玄関ドアは断熱材入りで防犯性能も高いものに取り替える。玄関ドアは新聞入れのないタイプにして隙間風を遮断した。

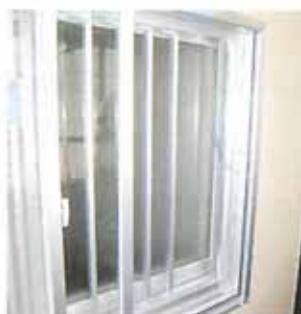
サッシの間に非常脱出面格子を取り付けて廊下側に出っ張るのを避けた。

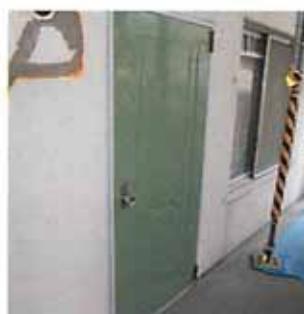
改修中: 玄関まわり。ドアには新聞受けがあり、隙間風が入った。

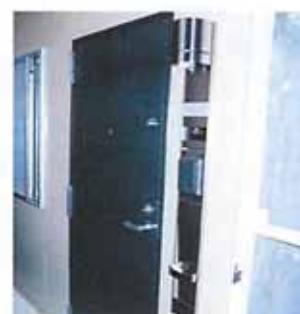
改修後: 新聞受けは扉にではなく別に取り付けた。

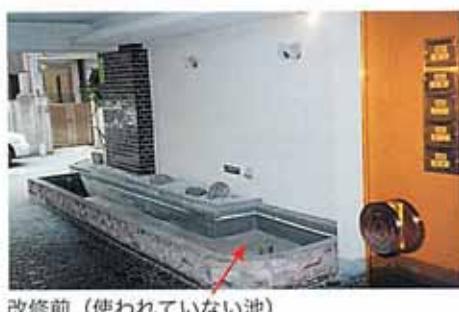
改修前 (使われていない池)

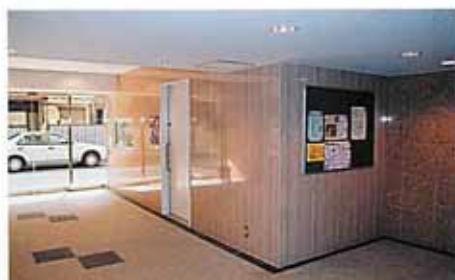
改修後 (管理室)

奥行きのあったアプローチを屋内化し、エントランスホールを広げて管理室を設置。それまでEV機械室に置かれていた防犯カメラ用モニターも管理室に移動し、モニターチェックも窓口業務も落ち着いて行えるようになった。ポーチにあった人工池の排水口を活かしてトイレの排水用に利用。改修後はエントランスホール全体が広くなったため、そこで集会ができるようになった。

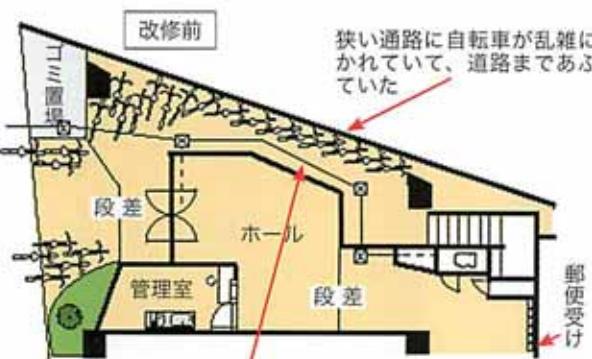
埋設配管修繕のため、エントランスホールの大がかりな工事が必要だった

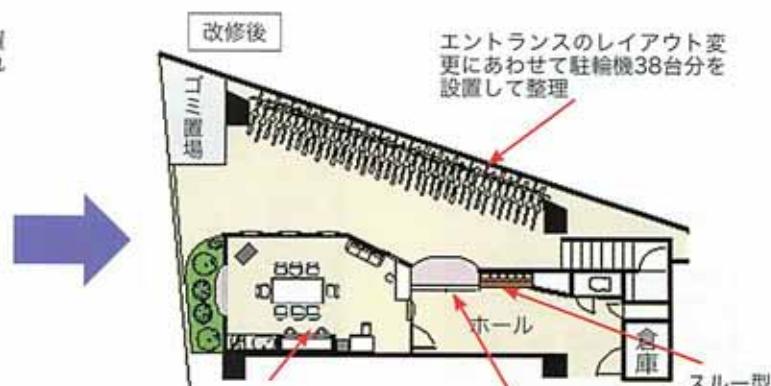
管理組合活動の基盤として管理室を拡充し、集会室、書類保管倉庫のスペースを新設した

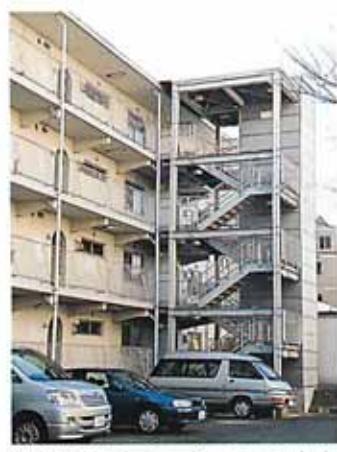
鉄骨造のエレベーターシャフトを設置した（低層棟）

1階踊り場までの長いスロープの新設や駐車場への影響を考慮し、既存の鉄骨階段の位置に4人乗りのエレベーターと新設の階段を取り付けた。エレベーターはメンテナンスを考慮して高層棟と同じメーカーとした。

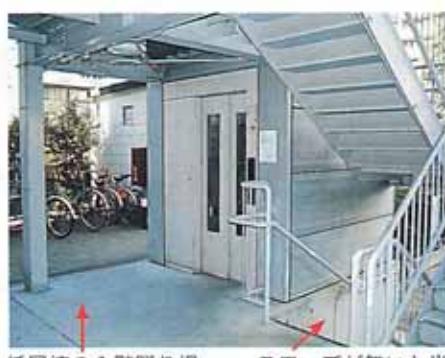
低層棟の1階踊り場はフラットに出来た
スロープが無いと半階分は階段が残る

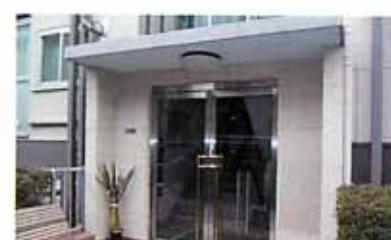
植込みや照明器具も一新し、大きくイメージチェンジ

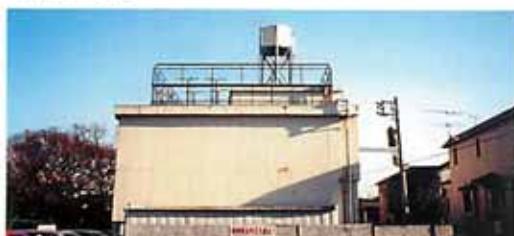
改修前

閑静な住宅街に立地しているが、周辺には落ち着いた茶系やタイル張りの新しいマンションが次々建設され、古さが目立つようになっていた。

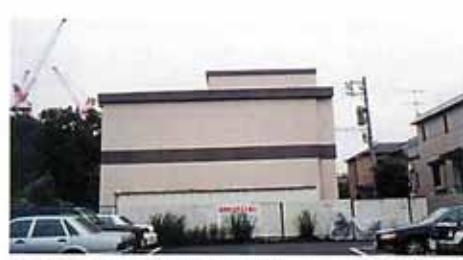
改修後 壁の目地もはっきり、屋上もすっきり

石調塗材で目地入りに変更することで豪華な石張りのイメージを演出することに成功。また、ポイントカラーでラインを強調した。同時に給水システムを直結方式にして高置水槽を撤去。屋上物干し場の金網も最小限のスペースにおさえたため、外観がすっきりした。
