2 性能向上工事事例の紹介

(1) 耐震改修工事

(2) 省エネルギー工事

(3) 給排水管工事等

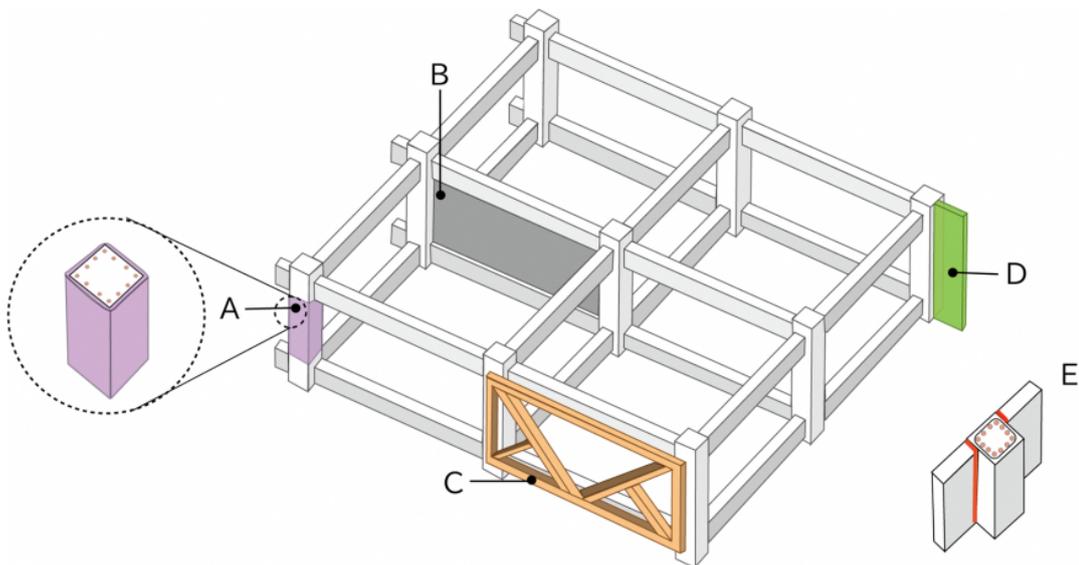
■ 耐震改修の例

A 柱補強

柱の周りに鋼板巻きを施し、コンクリート躯体と鋼板を一体化する工法。

B 耐震壁増設 (事例①)

柱と柱の間にRC壁を新設する工法。

C 鉄骨ブレース (事例②)

鉄筋などの型鋼で作られた補強材。地震などの横からの力に対してブレース（斜め材）の引張力により建物が変形するのを防ぐ。

D バットレス

既存建物の外側にバットレス（控壁）を設け、補強する工法。

E 耐震スリット (事例①、②)

柱と窓のある壁などの間にスリット（隙間）を設け、地震による柱の変形や破壊を防ぐ。

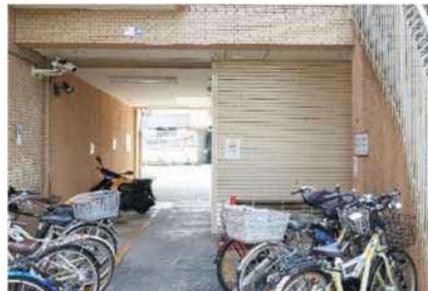
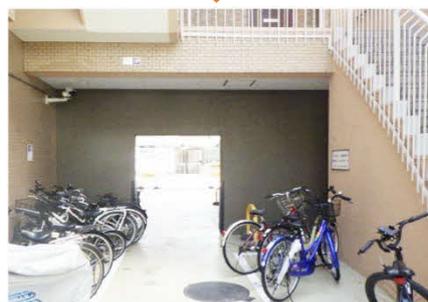
【間口付き耐震壁の新設】

事例① 曳舟ダイヤモンドマンション

1階ピロティに耐震壁を増設し、2階から5階までは耐震スリットを入れることで、耐震性能を向上させた事例。サッシの改修も行い、省エネ性能も向上。

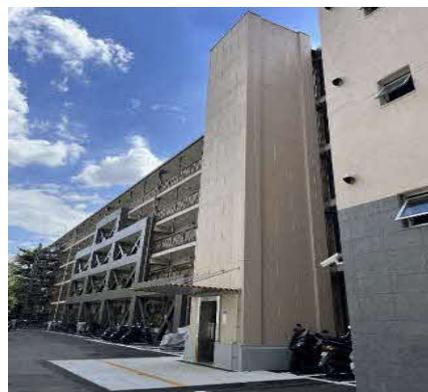
【鉄骨ブレース及びエレベーター新設】

事例② 菱興マンション

北側1階から4階の共用廊下外側に鉄骨ブレース、耐震スリット新設等の性能向上工事をした事例。エレベーターの新設、サッシの改修も実施。

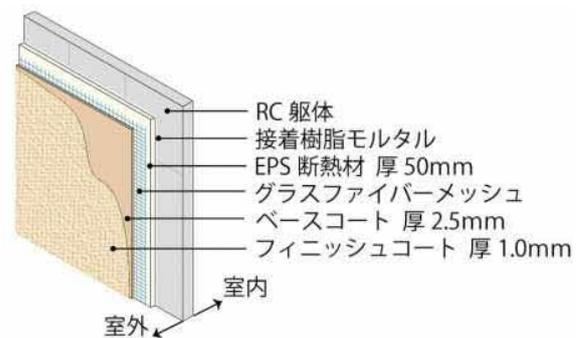
＜仕様の例＞

【外断熱改修】（事例③、④）

外壁の外側に断熱層を作るため、内断熱改修と比べて専有部分への影響が小さく、住みながら施工できます。快適性の向上、光熱費削減、結露防止に加えて、外壁に断熱材を貼ることで、既存の躯体の劣化軽減にも寄与することが期待されます。

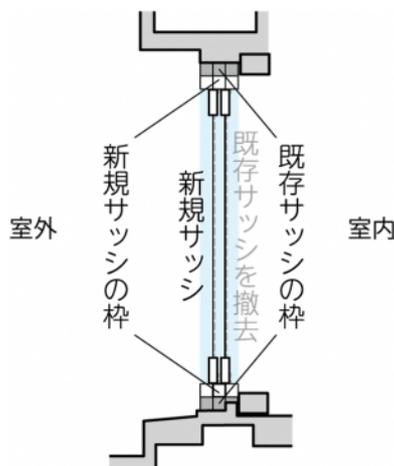
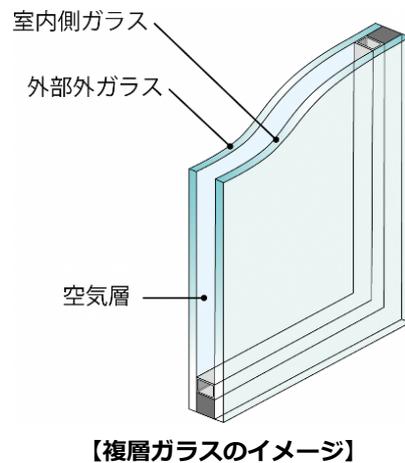
【サッシ改修（カバー工法）】

既存のサッシに新しいサッシを被せた新しい窓枠に、断熱性の高い複層ガラス（外部側と室内側の複数のガラスで構成され中間にある空気層によって高い断熱性能を保つガラス）の入ったサッシを入れます（サッシ改修については、「大規模修繕工事の手引き」36～37ページも参照。）。

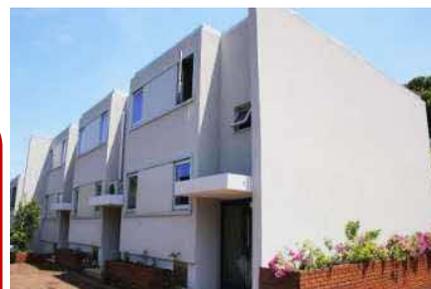
事例④ 逗子ハイデンス

築 45 年を経過したマンションにおいて、大規模修繕工事と併せて**外断熱工事**と**サッシ改修**を実施し、**温熱環境の改善**を実現した事例。

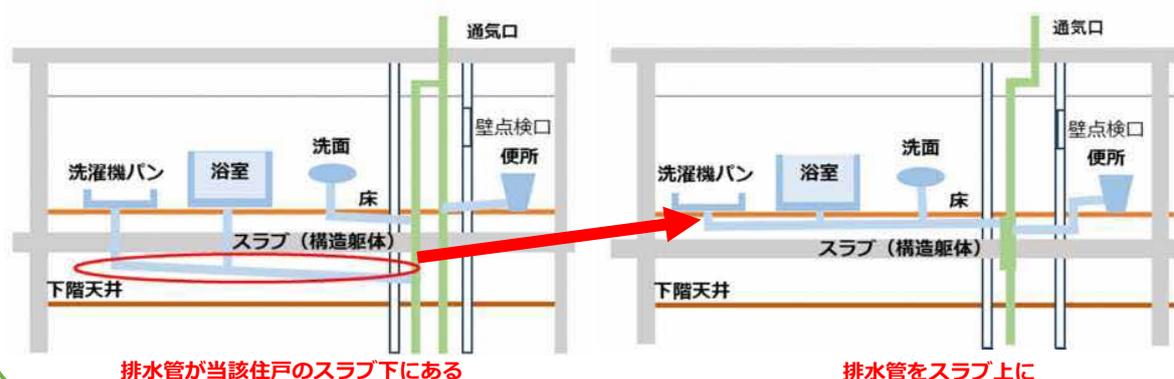
排水管をスラブ上に変更する工事のイメージ

【スラブ下配管のスラブ上化工事】（事例⑥）

主に 1980 年代以前に建設されたマンションでは、配管が床スラブの下（下階住戸の天井裏）に配置されているものがあり、配管の腐食等によって事故が生じると、下階住戸に甚大な被害を及ぼす恐れがあります。そのため、現在主流のスラブ上の配管へ変更する工事です。

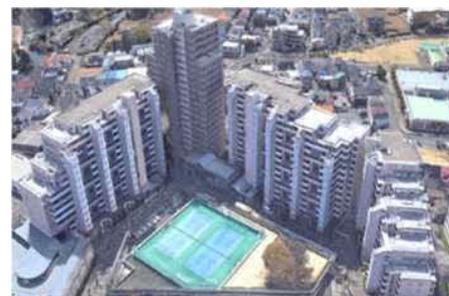
事例⑤ インペリアル東久留米

専有部給湯管、共用部排水管及び一部専有部排水管において著しい劣化が確認されたため、大型高層マンション全体の給排水管・給湯管をオール樹脂化等した事例。

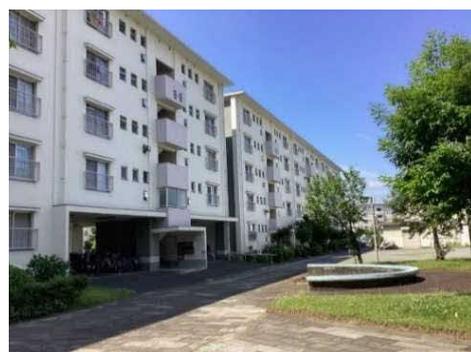
事例⑥ みさと第一住宅

築約50年のマンションにおいて、共用・専有部分一体の給排水管の樹脂化、スラブ下配管のスラブ上化及びユニットバス化等の工事を行った事例。
