「マンション耐震セミナー2018」 耐震改修事例報告「ゼームス坂パークハウス」

JASO理事 河野進設計事務所 河野 進

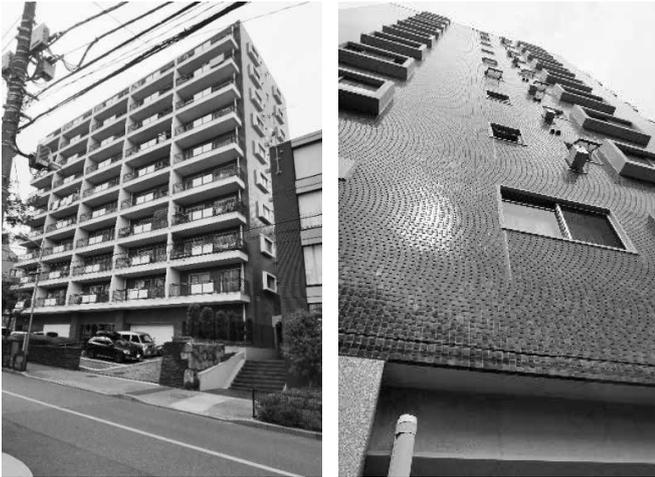
南側住居バルコニー補強ブレース無し 西側外壁耐震スリット無し

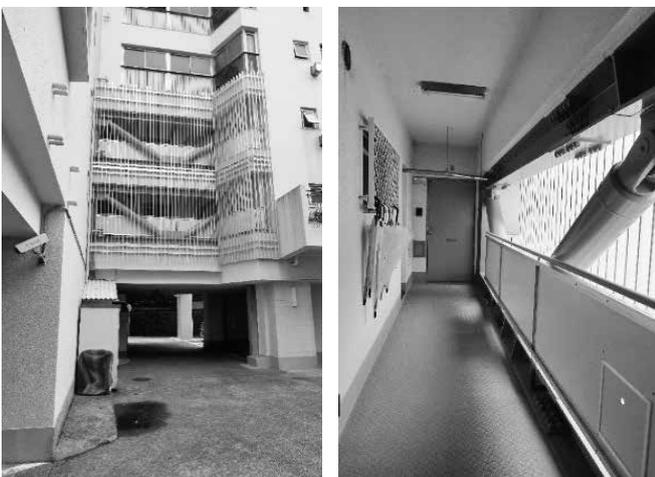
北側共用廊下ブレース外観

共用廊下ブレース内観

る。採用した認定工法のスリット工事は、工事中の粉塵や騒音を極力抑え、居住者や近隣への迷惑の軽減にも効果が大きい工法である。結果としてブレース補強は北側2・3Fの共用廊下外側のみ限定す

ることが出来た。最終的な補強設計案は、ほぼ補強計画の方針を踏襲し、補強箇所が目立たない補強となった。

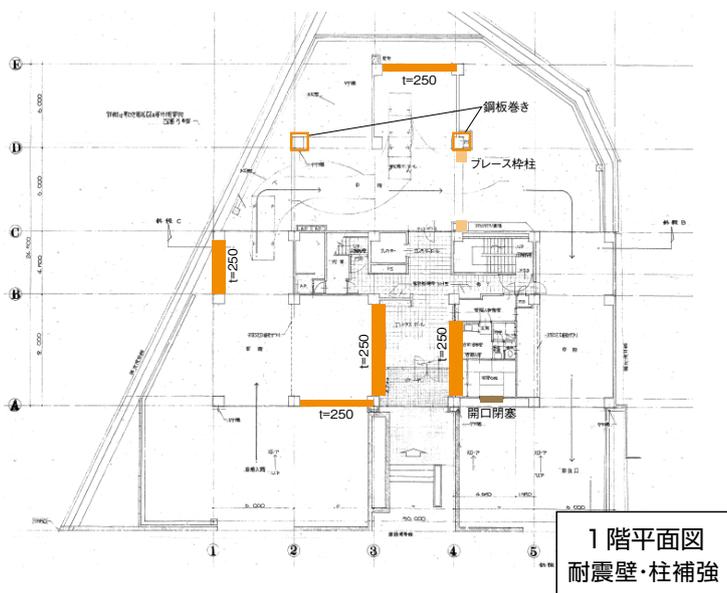
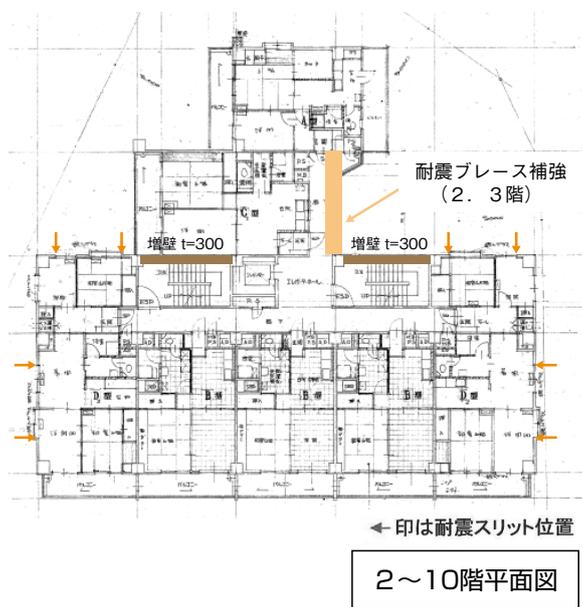
- * 構造スリットの新設
- * 短柱から長柱への改善

我々が使用した精密診断ソフトと従前のソフトが異なることもあり、精密診断の見直しからスタートした。精密診断時の I_s 値がY方向1階の0.405以外は、各階のX Y方向とも全て0.5を上回っており、比較的良好であったことも考慮して、我々の提案した補強計画の特徴は、ブレースや耐震壁を中心に建物を固める「強度UP型」ではなく、極短柱を減らし建物全体の粘り強さを増す「靱性UP型」であり、それを実現すべく、耐震スリットを多用したことであ
