経年マンションの性能向上改修にむけて

～自らのマンションの現状を分析して改修目標を考える～

東洋大学名誉教授 秋山 哲一
 一般社団法人 マンションリフォーム推進協議会
 総務委員長 栗原 千朗

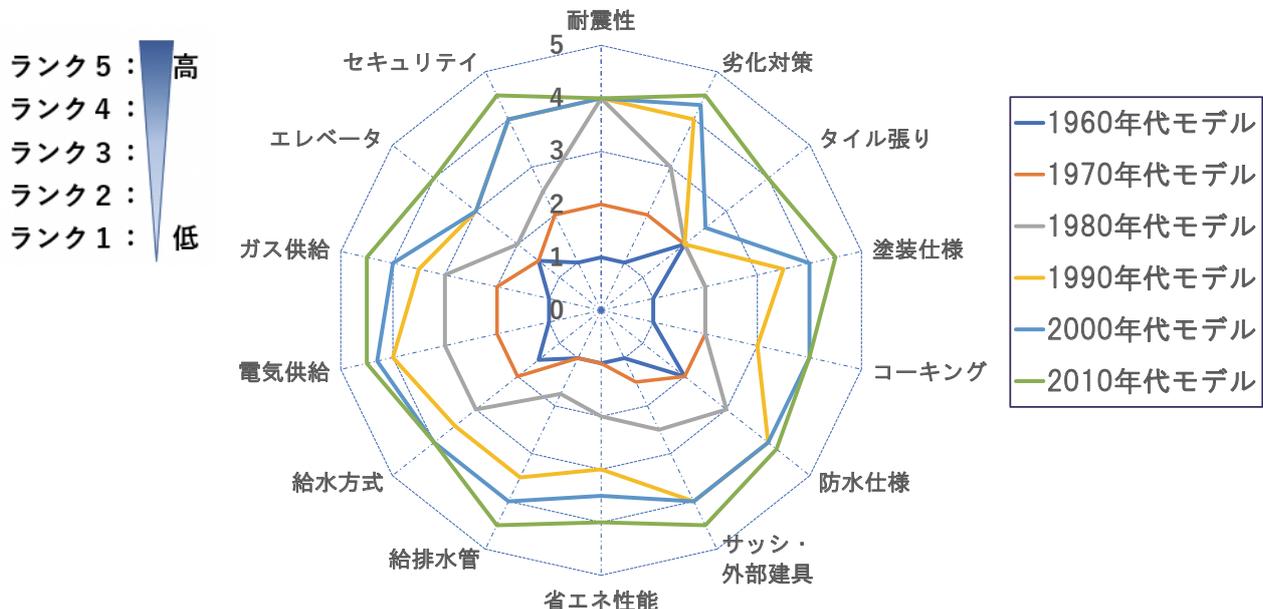
【図1】共用部分改修工事の建設年代別の標準仕様分布

ここまでの手続をもとに、建設年代ごとの標準的な各性能項目のランクを、点数化し(表3)、それを、レーダーチャートの形で表示してみました(図1)。

建設年代を追って、全体が、同心円的に大きくなり高ランク化していくのですが、例えばタイル張りのように解決策が後年となった工事項目は、2000年代でもランクが低くなります。2010年になると全工事項目の仕様としての向上がはかられ大きな同心円になります。これが、目指すべき直近建設のマンションの仕様に近いものと考えています。1970年代や1980年代はいびつな形になっています。これは、給排水管・サッシなどは改修時期を迎えているのですが、改修時期であると同時に、供給時の仕様も低いので、性能向上改修の必要性が高く、ここに課題があるのが分かります。

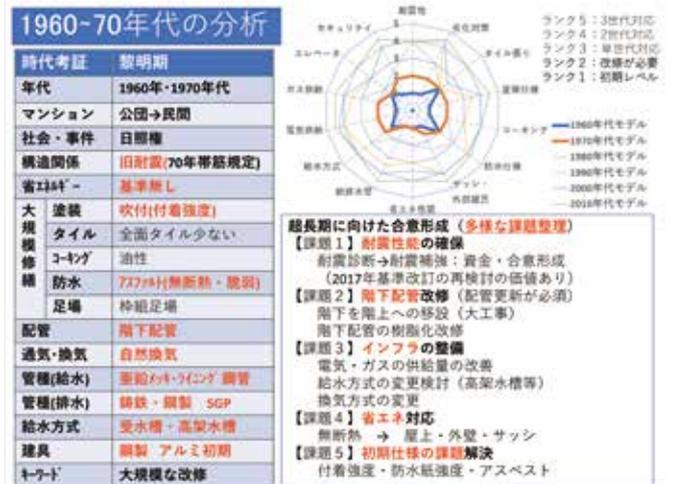
【図2】黎明期 (1960・1970年代) の分析

1960年代・70年代では、築60年が目前に迫っており、多様な改修課題について、建替の議論も出てくる中で、合意形成をもって進めていくことが重要です。そのためには、専門家を交えて、改修可能なメニュー・改修の優先順位などの検討が重要とされています (図2)。

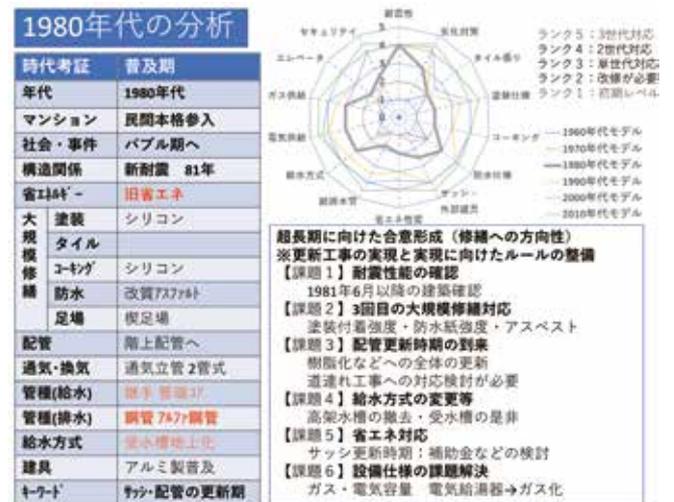
【図3】普及期 (1980年代) の分析

この年代は、築40年を迎え、大規模修繕工事だけでなく、サッシ改修や配管更新の時期を迎えており、それぞれの改修を残さず実施することが重要です。そのためには、補助金の利用や給水方式の変更など検討工事を多角的に検討することが重要となります。また、既存仕様でアスベスト対応が必要となる場合が多い、経年による下地の付着強度の不足などの様々な課題があるので、これらの改修内容についても、細心の注意が必要となります (図3)。

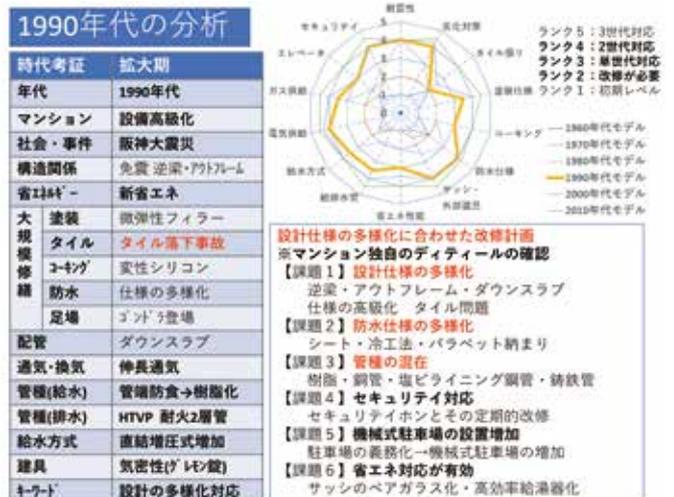
【図4】拡大期 (1990年代) の分析

この時期は、バブル期を包含しており、仕様の高級化、新しい仕様による設計の多様化が進んでいます。改修には、これらの設計仕様に見合う改修計画が必要となります。

サッシなどは、新省エネ基準施行後なので、サッシの更新工事だけでなく、ガラス交換工事などでも性能向上が視野に入る時代になっていきます。また、駐車場の設置義務やオートロックを採用するセキュリティホンの設置が多い時期でもあり、これらの改修も加わってきます。これらの工事費についても、長期修繕計画による検討が必要となっています (図4)。

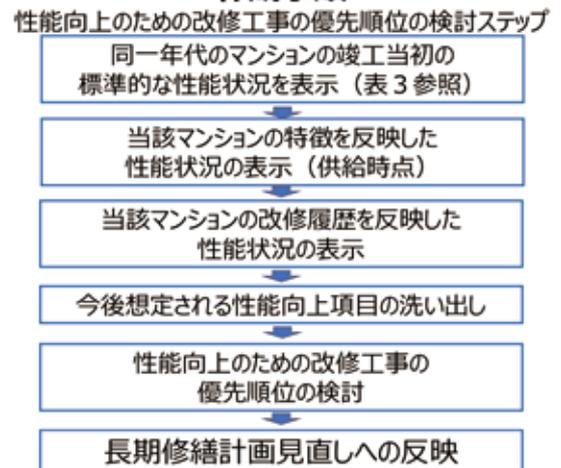
【図5】マンションのポジショニングマップ作成手順

標準的なマンションの年代分析の結果を踏まえて自らのマンションの性能がどのような状況であるかをきちんと整理する、自らのマンションが同世代のマンションに比べてどういうポジションにあるか、どういう特徴があるのか、周りのマンションとどこが違う、どこが良くてどこが遅れているかをきちんと認識した上で改修目標を立てるようにすることが重要です。自らのマンションの性能実態をポジショニングマップとしてとらえて、それをもとに改修目標設定、長期修繕計画の見直しに反映していくための手順を図5のように考えています。ここまでの記述と重複するかもしれませんが、右に記載しています。

性能項目からみたマンションのポジショニングマップ作成手順

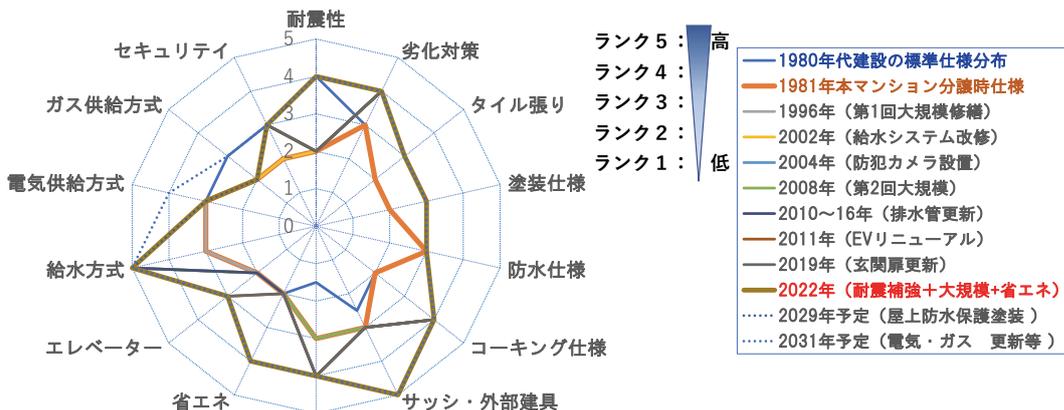
【図6】分譲供給時から現在迄の改修工事による変化

この手順に基づいて共同研究者である東亜大学芸術学部宇治康直准教授に、自らが区分所有しているマンションで、具体的に当てはめてもらいました。そのマンションは1981年竣工の旧耐震のマンションで1回目、2回目、3回目の大規模修繕工事を実施しており、最近では耐震補強工事も実施している実績がありますので、その工事実績を含めて、レーダーチャートに落とし込んだ結果が、図6のようになり

図6をみると、1回目の大規模修繕工事では外壁等の補修が実施され、その後に給水管を取替え、さらに防犯カメラ設置工事を実施しています。2回目の大規模修繕工事の後には排水管の更新工事、エレベータの更新工事を実施するなど性能向上工事を継続して実施してきていることが確認できます。

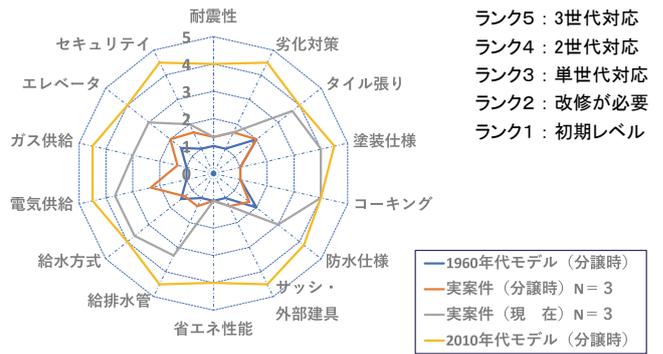
【図7】1960年代各年代の指標分析図

態分析を、年代ごとに記してみます（図7～10）。一番外側の黄色は、現在の分譲供給仕様に近い2010年代の供給時仕様モデル・青色はREPCOが設定した各建設年代の供給時仕様モデルです。赤色が調査した案件の供給時の仕様の平均で、鼠色はその改修後の仕様で、このレーダーチャートが外側に広がるものは性能向上工事として進んでいます。

今回の事例は少ないですが、一番課題の多い年代になります。給排水、電力幹線等のライフラインの改修・大規模修繕は行われており、その部分の大きな改善が確認できます。このように、生活に不可欠な要素や大規模修繕工事に関係するものは改善されますが、一方で、省エネやサッシ改修の仕様は低いままとなっています。また、耐震改修の対応では、「改修準備中」「建替を視野に検討」「改修を諦め」と対応が異なります。

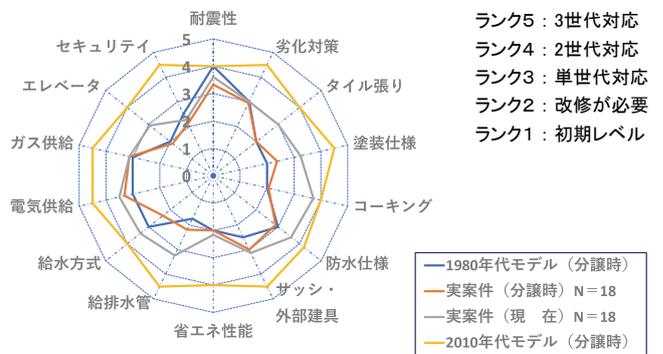
【図9】1980年代各年代の指標分析図

この年代では、事例も多く標準年代モデルとの差が少なくなりました。耐震では、旧耐震の事例は3件ありましたが、適合1件、改修1件、未診断1件でした。セキュリティは、やはりオートドア改修が難しく防犯カメラを設置する程度の改修になります。サッシ改修は進んでおらず、玄関ドア改修が1件のみとなっています。給水方式の変更は多く行われています(直結増圧4件 高架層残し受水槽無2件 高架水槽撤去1件)でした。また配管更新も一定程度進んでいました。一方で、大規模修繕工事では、防水断熱改修・高耐久仕様も実施されています。

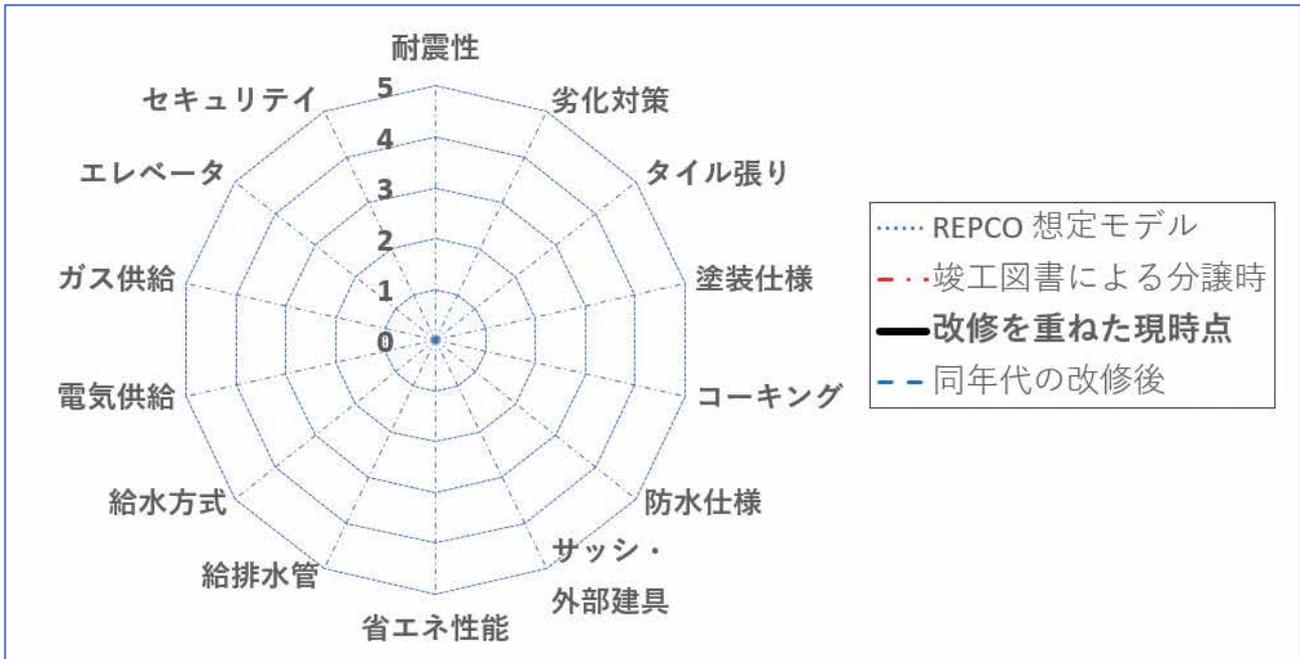
③ポジショニングマップ用 白紙メモ

ぜひ上記のポジショニングマップに、下の表を利用して貴方のマンションを当てはめてみてください。REPCO では、簡単ではありますが自動作成のエクセルシートを用意準備しています。建設年代別のマンション改修の実態データの収集にご協力いただく事を前提として、自動作成エクセルデータや資料をお送りいたします。ご希望の方は、前頁の連絡先までご連絡下さい。
