## 2 大規模修繕工事で採用する工法

## (2) 各部位・工事における工法の種類

## ① 屋根防水

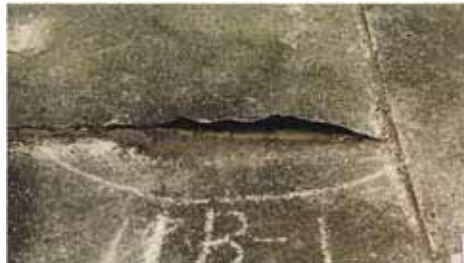
防水層接合部の剥がれ

屋根は、日々、日射や風雨にさらされているため、劣化が進みやすい部位です。防水層の剥がれや膨れ、ひび割れは、雨漏り等の原因となり、雨漏りが生じると、コンクリート内の鉄筋を腐食させ、マンション自体の強度にも影響を与えかねません。

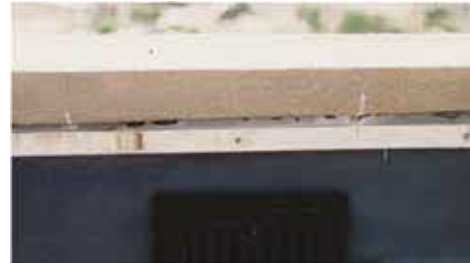
押さえ金具のシーリングの切れ

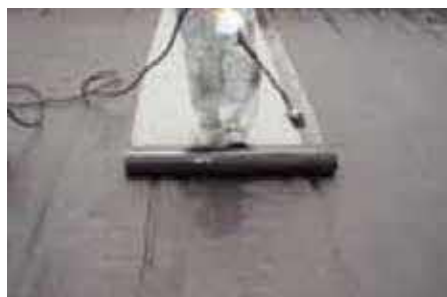
かぶせ工法による屋上防水改修

かぶせ工法	撤去工法
概要	既存防水層の上に新規防水層を施工

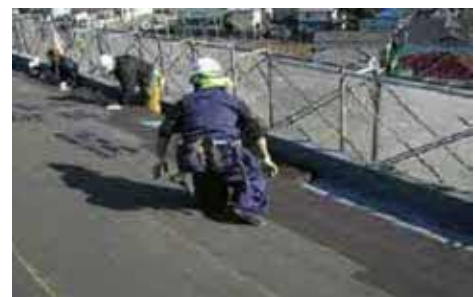
屋上防水改修工事の様子

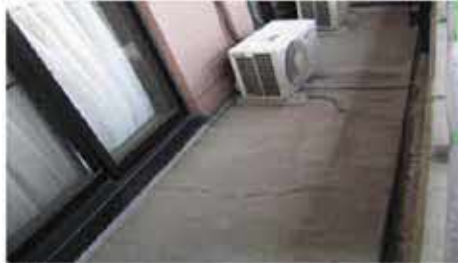
ひび割れ

日射や風雨を受ける場所は屋根と同じくらいのスピードで劣化が進みます。雨が掛かる箇所でのひび割れは雨漏り等の要因となるとともに、床が滑りやすくなると居住者の転倒など日常生活の安全性に支障が生じるおそれがあります。

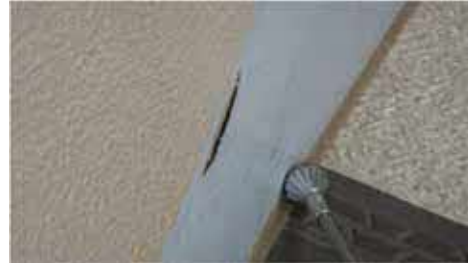
防水層の破断

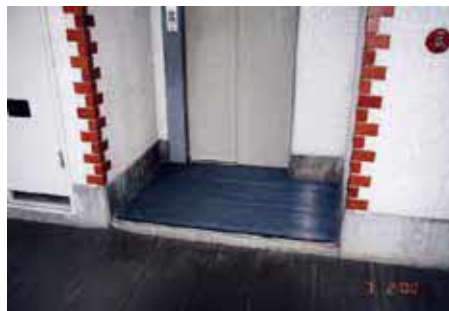
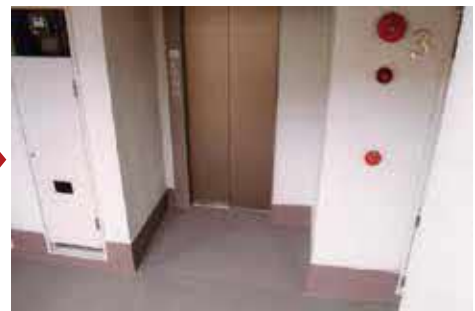
エレベーター出入口の段差の解消

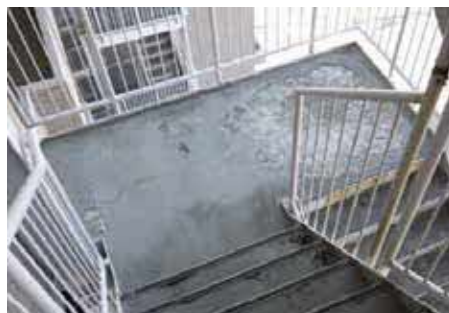
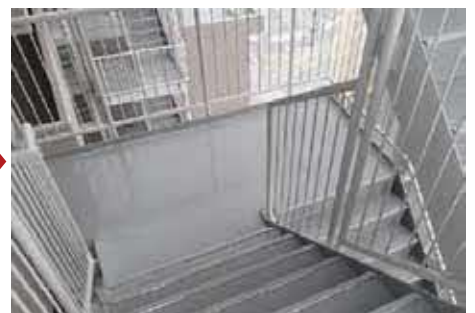
損傷した外階段の改修（防水改修、消音シートの張りつけ等）

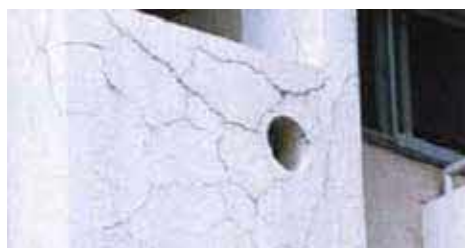
躯体のひび割れ

コンクリート躯体のひび割れや欠損が生じると、コンクリートの中性化 **用語⑤** が進行して内部の鉄筋に錆びが生じる可能性が高く、コンクリートの剥落や建物躯体の強度低下が生じることを避けるためにも早期の修繕が必要です。

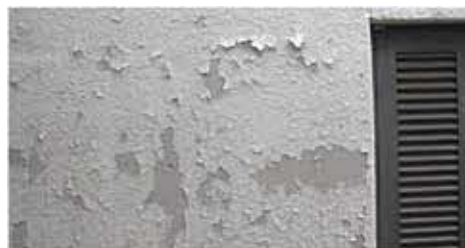
塗装の剥がれ

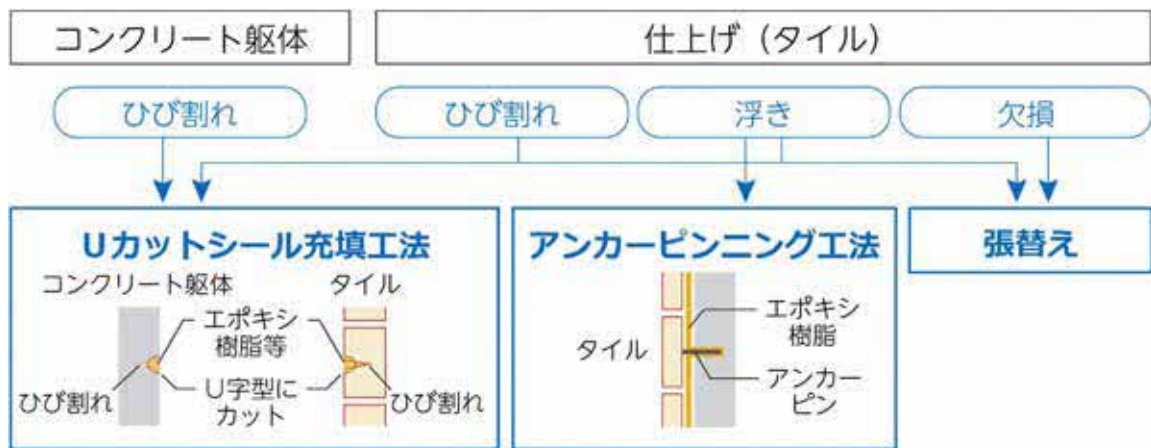
…コンクリートのひび割れにエポキシ樹脂等を注入する方法（エポキシ樹脂低圧注入工法）やポリマーセメントモルタルで仕上げる方法（Uカットシール充填工法）で修繕します。ひび割れ幅に応じ、この他にも方法があります。

…浮きが確認されたタイルは、新しいタイルに張り替える方法によるほか、「アンカーピンニング工法（エポキシ樹脂を注入した上でアンカーピンを挿入して躯体に固定する工法）」によりタイルの剥落を防止することができます。

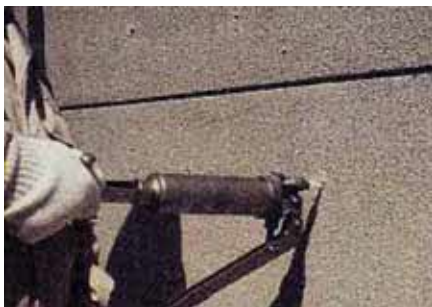
アンカーピンニング工法による修繕

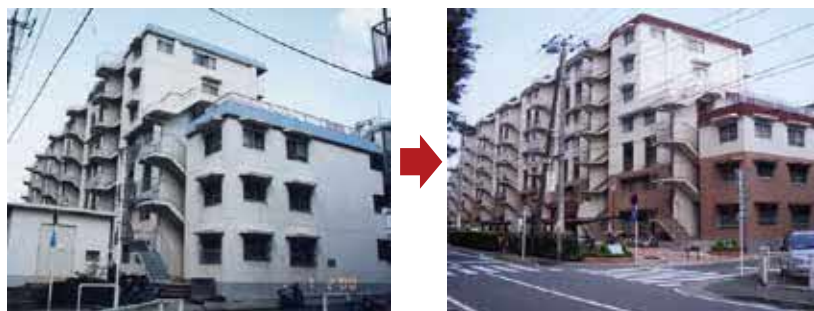
外壁仕上げ材のバリューアップ

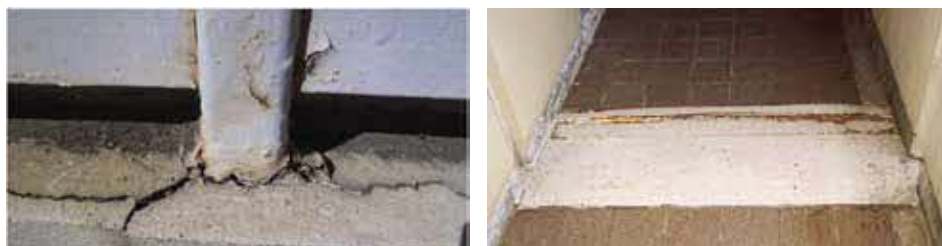
塗装の膨れと支柱付け根のひび割れ      エキスパンションジョイントの腐食

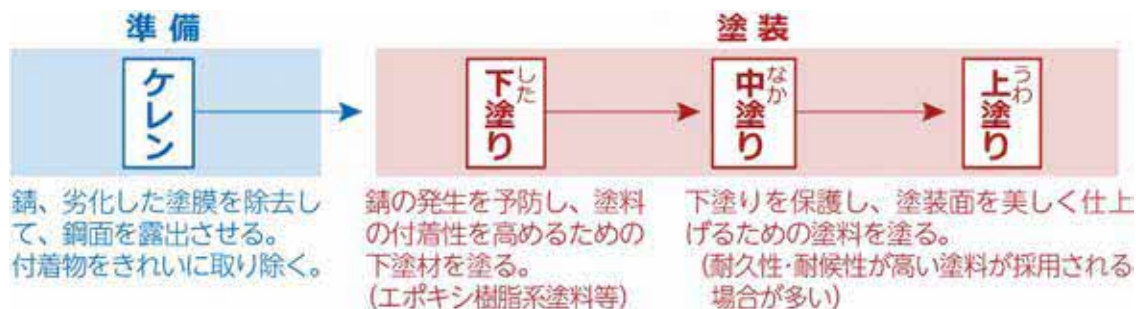
既存の鉄部に塗装されている旧塗膜や錆・汚れなどを除去するケレン（素地調整作業）を行った上で、錆止め塗装（防錆性能に特化した塗料を使用した下塗り）を行い、仕上げ塗装を中塗り→上塗りの手順で行います。

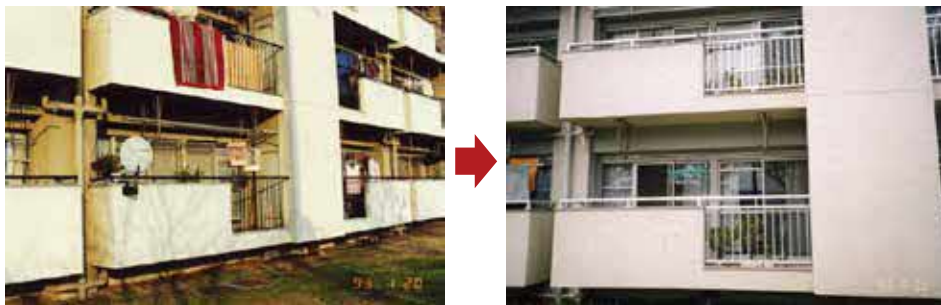
鉄部手すりのバリューアップ

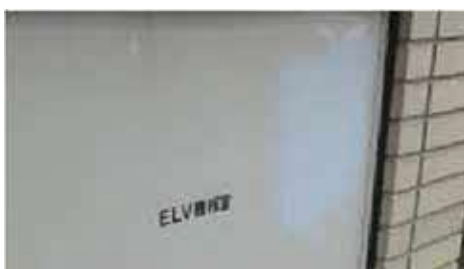
塗膜表面の劣化（変退色）

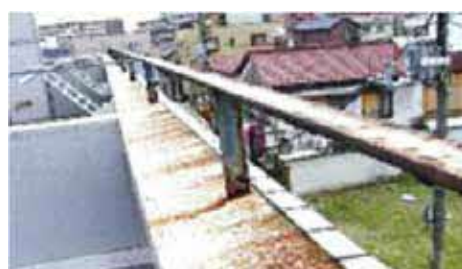
手すりの腐食

手すりのぐらつきは、支持部の腐食や留め付け金具の破損・緩みなどが原因の場合が多いようです。これらは、転落等の事故につながるだけでなく、放置すると、さらに部材の膨張や変形が進行し、躯体の劣化が進んでしまう危険性もあります。

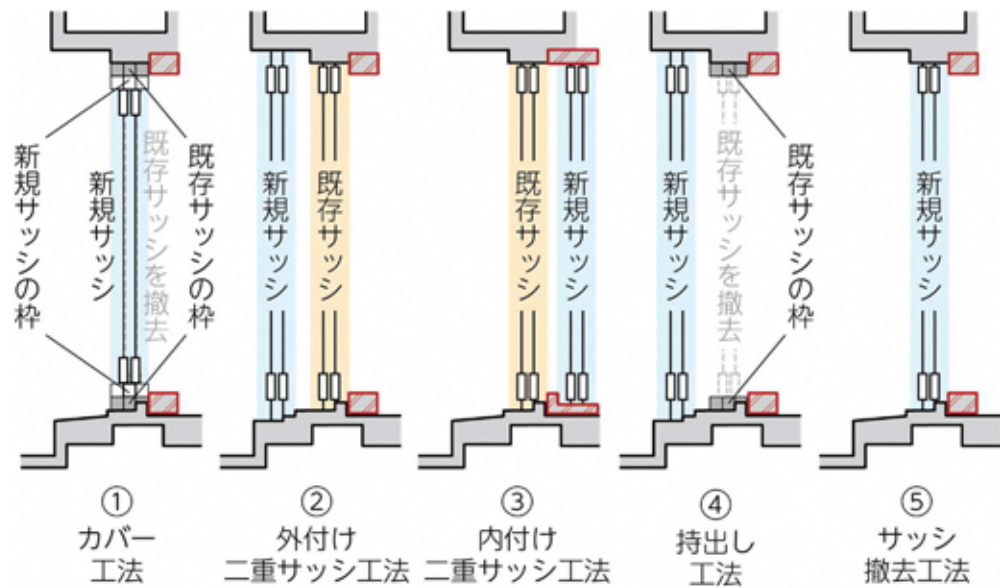
■サッシの改良工事の種類

…「①カバー工法」のほか「②外付け二重サッシ工法」、「③内付け二重サッシ工法」、「④持ち出し工法」、「⑤サッシ撤去工法」があります。

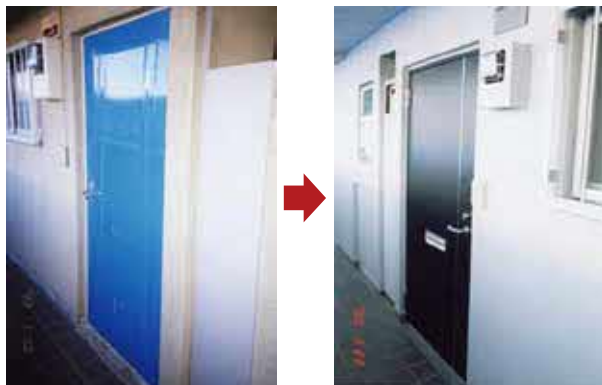
玄関ドアのバリューアップ  
(プレスドア⇒フラッシュドア)

…「カバー工法」、「持ち出し工法」、「枠残し扉交換工法」、「脱着塗装建物金具取替工法」などがあり、工事の内容や費用も様々です。居住者の意見を踏まえ、資金計画と併せて工法を検討しましょう。

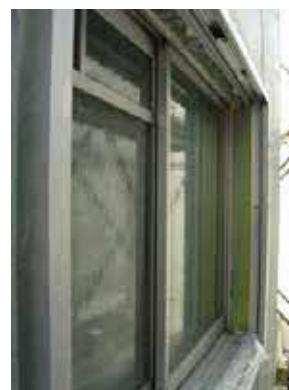
サッシの二重化  
(外付け工法による)

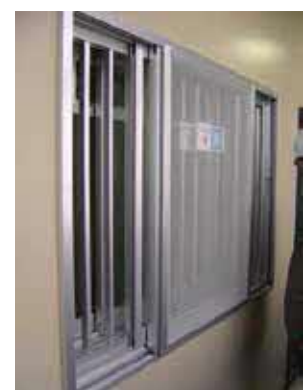
非常時脱出機能付き  
面格子の設置

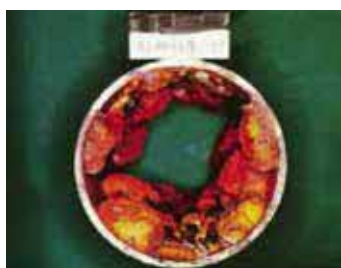
管内部の腐食

接続部の欠損

鋼製の給水管は、内部の発錆・腐食により赤水が生じたり、配管の接続部の腐食や緩みにより漏水が生じたりする場合があります。赤水や漏水が生じている場合には、建築物への悪影響や資源の無駄というばかりでなく、物損事故や健康な住環境にも悪影響を及ぼします。

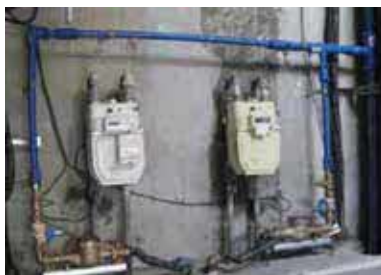
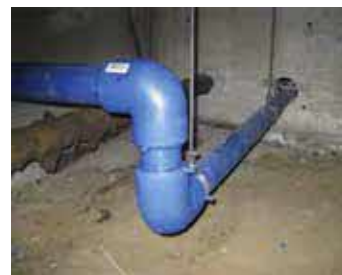
(メーターボックス内)

(床下ピット内)

高性能ポリエチレン管への更新

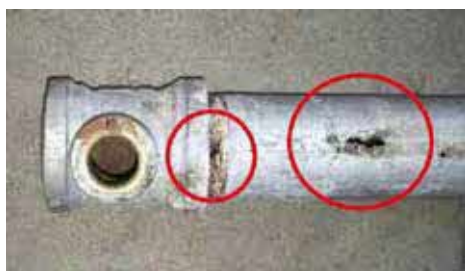
排水管外部の腐食（錆と漏水跡）

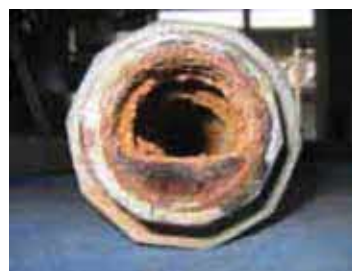
接続部の腐食（錆）

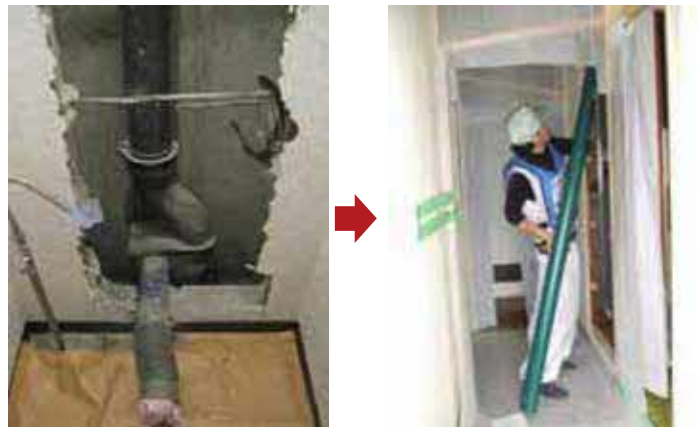
専用部内の排水立管の更新

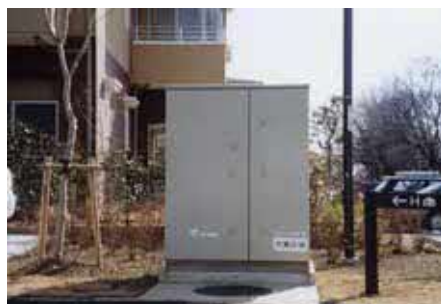
電灯幹線の高圧引込み式への変更

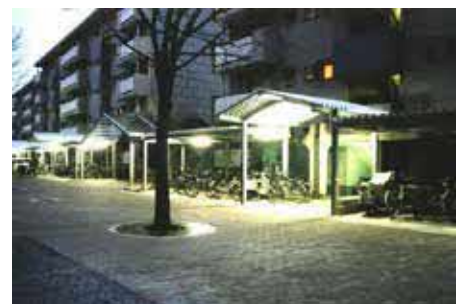
夜間照明増設による防犯機能強化

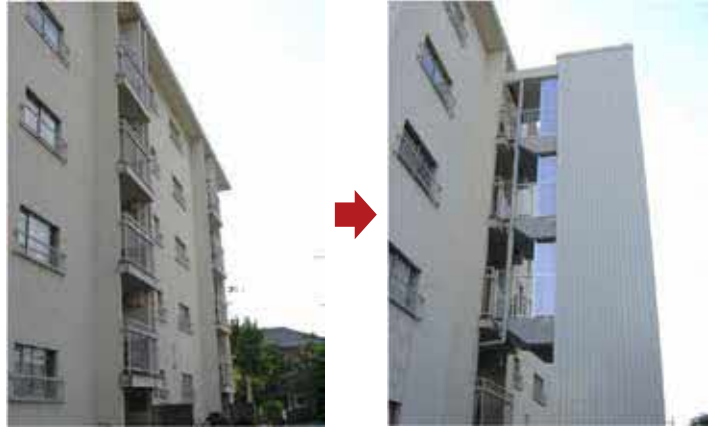
階段室型マンションへの  
エレベーターの設置

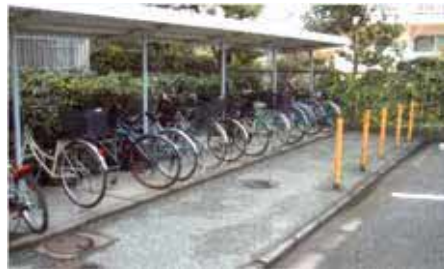
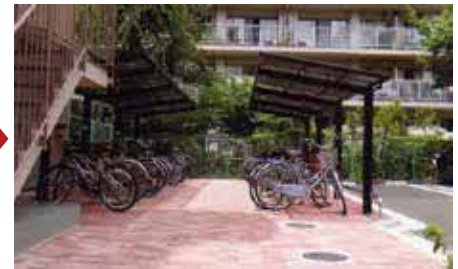
自転車置き場の増設及びデザインのバリューアップ

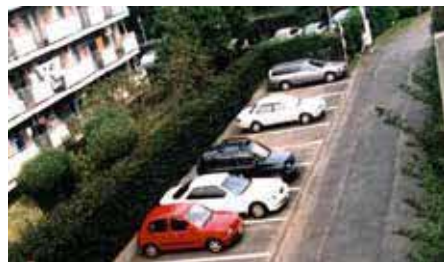
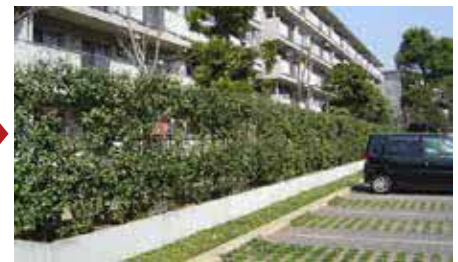
植生ブロック舗装による駐車場の緑化

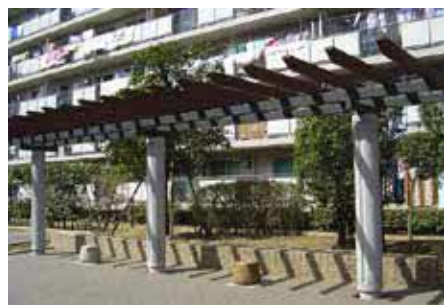
パーゴラ・ベンチの設置

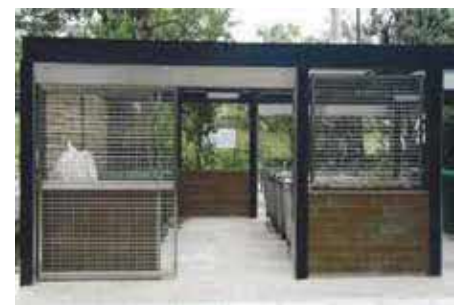
屋根付きゴミ置き場の整備

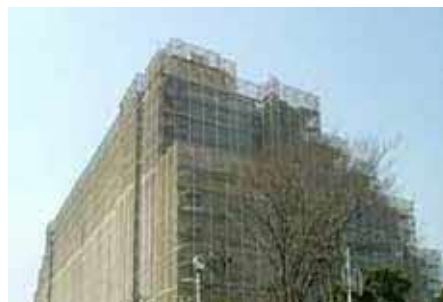
枠組足場

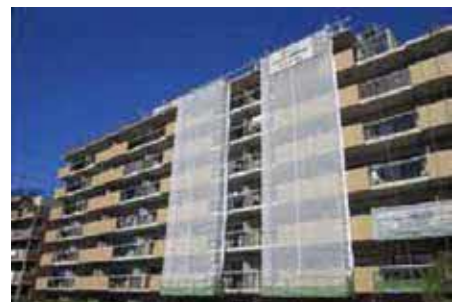
ゴンドラ
