# 花見川住宅管理組合

## (大規模修繕工事・断熱改修工事・耐震改修工事)

質の高い住環境を実現するため、大規模修繕工事による建物の長寿命化に併せて、**断熱改修工事により省エネルギー性能を向上、耐震改修工事により耐震性能を向上した事例**

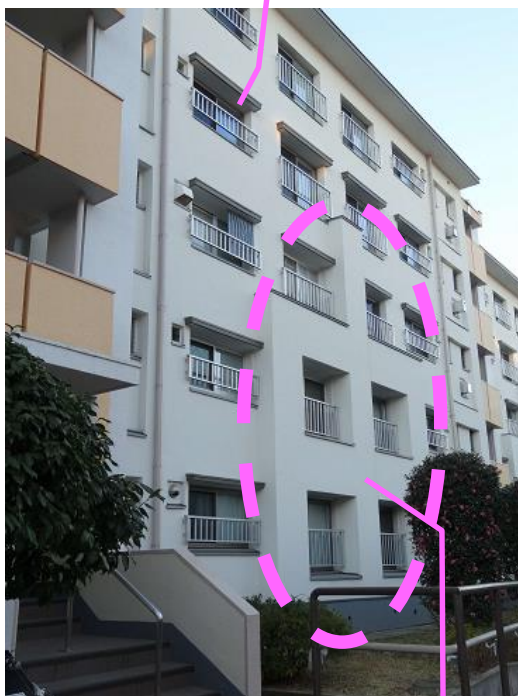
### 外断熱

※外壁の外側に断熱材を追加で施工しているが、外観にはほぼ影響していない

外付け耐震フレーム

- 4回目の**大規模修繕工事**に併せて、全ての棟で、外壁の**断熱改修工事**を行い、**省エネルギー性能を向上**させました。
- 省エネルギー性能の向上により、**室内の温度環境が改善**されて住みやすくなるとともに、冷暖房による**電力使用量も削減**されました。
- 一部の棟では、不足していた**耐震性能**を、**外付け耐震フレーム補強**や**スリット**で向上させて、安全性を確保しました。
